Bericht Nr. 1220119.1

Aeschi SO, Mehrzweckhalle

Gebäudecheck vor Umbau

Zollikofen, 28. Oktober 2020

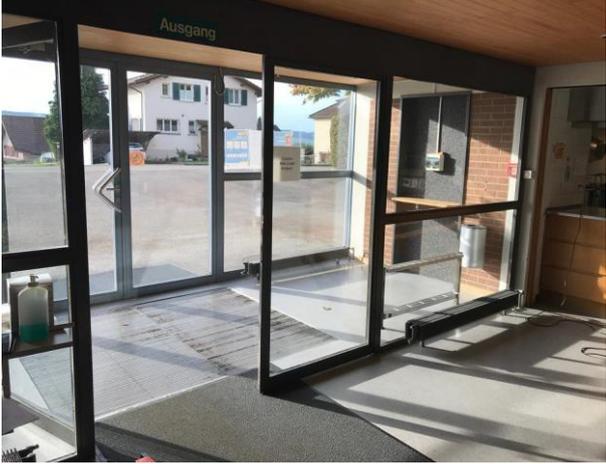
Bauteil / Material	Etage / Raum	Probe-Nr	Bindungs-Art	Dringlichkeitsstufe / Massnahme
Holzfenster / Fensterkitt	UG / Eingang	A16	Fasern fest gebunden	III / G
Bodenbelag / PVC-Belag einschichtig	EG / WC Vorraum	A22	Fasern fest gebunden	III / G

A16 FK		Asbest	
Asbest vorhanden:	<input checked="" type="checkbox"/> Ja <input type="checkbox"/> Nein <input type="checkbox"/> Verdacht		
Probe:	<input checked="" type="checkbox"/> Ja <input type="checkbox"/> Nein	Bindung:	<input checked="" type="checkbox"/> Fest gebunden <input type="checkbox"/> Schwach gebunden
Dringlichkeitsstufe:	III Sanierung vor baulichen Eingriffen empfohlen		
Massnahmen:	G Sanierung vor baulichen Eingriffen		
Gebäude:	Turnhalle

Stockwerk:	UG		
Raum:	Eingang		
Bauteil:	Holzfenster		
Material:	Fensterkitt		
Farbe:	dunkelgrau		
Bemerkungen:

Probe : A16
FK **Asbest entdeckt.**
(Chrysotil, in Spuren)

Bauteile, die Asbest in fest gebundener Form enthalten und die weitgehend zerstörungsfrei rückgebaut werden können, dürfen gemäss [2] von einem instruierten Handwerker rückgebaut werden. Dies gilt auch für Bauteile und Installationen, die nicht demontiert werden müssen.

Nr.	Bauteil / Material	Schadstoff	Einheit	Ausmass
A16	Holzfenster / Fensterkitt	Asbest	[lm]	26
A16	Fenster / Anschlagkitt	Asbest	Stk.	3
A21	Bodenbelag / PVC	Asbest	[m2]	5

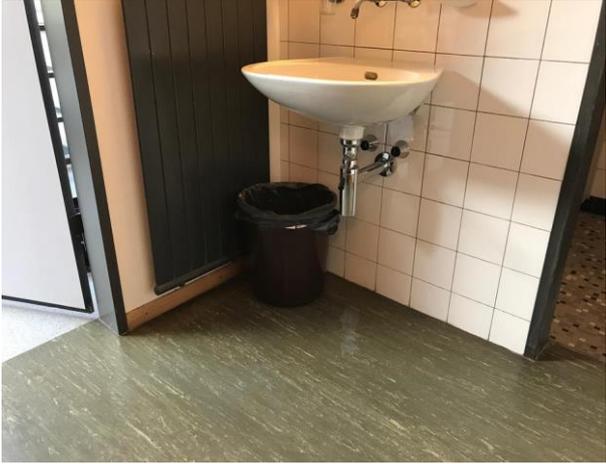
A21 PVC		Asbest	
Asbest vorhanden:	<input checked="" type="checkbox"/> Ja <input type="checkbox"/> Nein <input type="checkbox"/> Verdacht		
Probe:	<input checked="" type="checkbox"/> Ja <input type="checkbox"/> Nein	Probe:	<input checked="" type="checkbox"/> Ja <input type="checkbox"/> Nein
Dringlichkeitsstufe:	II Sanierung vor baulichen Eingriffen empfohlen		
Massnahmen:	G Sanierung vor baulichen Eingriffen		
Gebäude:	Turnhalle

Stockwerk:	EG		
Raum:	Lehrerraum		
Bauteil:	Bodenbelag		
Material:	einschichtiger PVC		
Farbe:	grün		
Bemerkungen:

Probe : A21
PVC **Asbest entdeckt.**
(Anthophyllit, in Spuren)

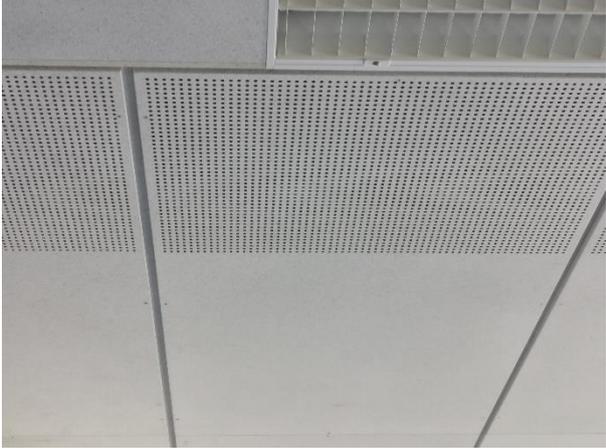
An der Decke der Turnhalle sind Akustik-Platten verbaut. Im Rahmen der Gebäudeschadstoffuntersuchung war dieser Bereich aus Sicherheitsgründen nicht zugänglich. Somit kann nicht beurteilt werden, aus welchem Material diese Platten bestehen. Es kann sich um Holzplatten (keine Gefährdung), Faserzementplatten (Asbest fest gebunden) oder aber Leichtbauplatten (Asbest schwach gebunden) handeln. Aufgrund des grossflächigen Vorkommens der Platten und um eine Gefährdung auszuschliessen, empfehlen wir, diese mit geeigneten Hilfsmitteln (z.B. Hebebühne) zu beurteilen und gegebenenfalls zu beproben.

V01		Asbest
Asbest vorhanden:	<input type="checkbox"/> Ja <input type="checkbox"/> Nein <input checked="" type="checkbox"/> Verdacht	
Probe:	<input type="checkbox"/> Ja <input checked="" type="checkbox"/> Nein	
Gebäude:	Turnhalle

Stockwerk:	EG	
Raum:	Turnraum	
Bauteil:	Deckenplatten	
Material:	Leichtbauplatte	
Farbe:	weiss	
Bemerkungen:	Aus Sicherheitsgründen nicht zugänglich

Wie erwähnt, empfehlen wir, die Akustik-Deckenplatten der Turnhalle zu überprüfen.

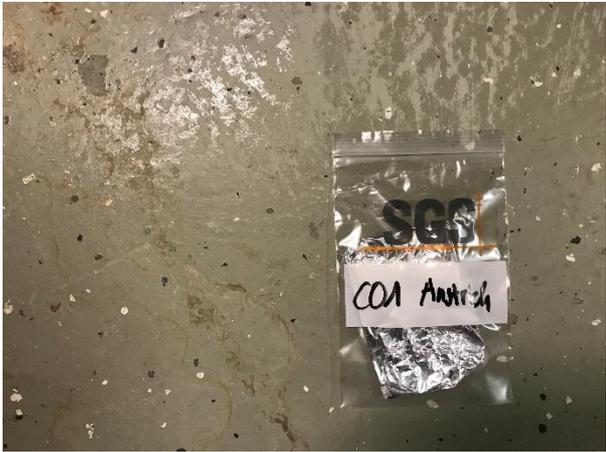
Bauteil / Material	Etage / Raum	Proben-Nr.	Σ 6 PCB (LAGA)	Massnahmen
Boden / Anstrich	UG / Anlieferung	C01	14.5	Keine Massnahmen
Boden / Anstrich	UG / Lüftung	C02	2.0	Keine Massnahmen

C01		PCB
Gehalt PCB:	14.5 mg/kg	
Probe:	<input checked="" type="checkbox"/> Ja <input type="checkbox"/> Nein	
Massnahmen:	keine Massnahmen	
Gebäude:	Turnhalle

Stockwerk:	UG	
Raum:	Anlieferung	
Bauteil:	Bodenbe- lag	
Material:	Anstrich	
Farbe:	grün	
Bemerkungen:

Es sind keine Massnahmen zu treffen.

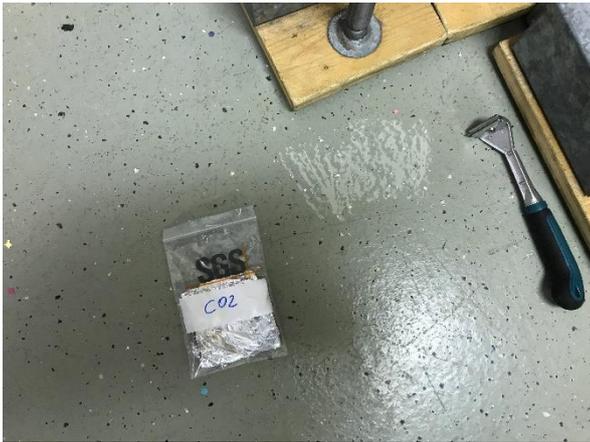
C02		PCB
Gehalt PCB:	2.0 mg/kg	
Probe:	<input checked="" type="checkbox"/> Ja <input type="checkbox"/> Nein	
Massnahmen:	keine Massnahmen	
Gebäude:	Turnhalle

Stockwerk:	UG	
Raum:		
Bauteil:	Bodenbe- lag	
Material:	Anstrich	
Farbe:	grau	
Bemerkungen:
