# Schwachstellenanalyse Langsamverkehrsnetz Region Solothurn

Teilbericht Aeschi

August 2019

## Schwachstellenanalyse Langsamverkehr, Teilbericht Aeschi

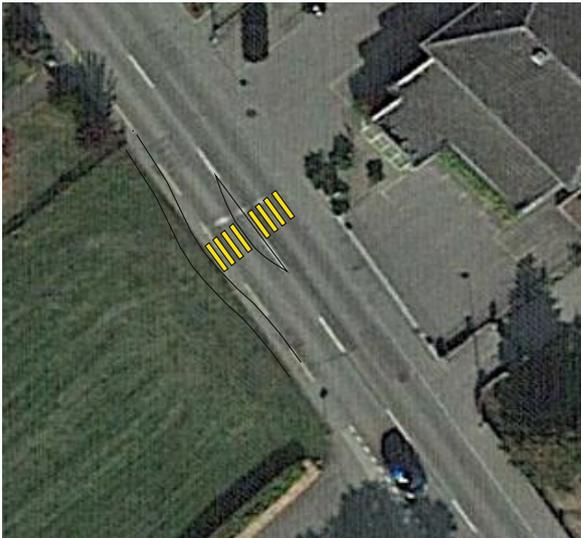
Auch innerhalb des Siedlungsgebietes bestehen die einzigen Schwachstellen bei Querungen von Kantonsstrassen, hauptsächlich im Zusammenhang mit Schulwegen. Unbefriedigend ist die Fussverbindung zwischen dem Quartier nördlich der Kirche und der Schule: Anstelle einer einzigen Querung der Luzernstrasse müssen drei Strassen gequert werden: die Bolkenstrasse, die Luzernstrasse und die Schulhausstrasse. Allerdings sind die Voraussetzungen für eine Querung der Luzernstrasse nordwestlich der Kirche nicht ganz einfach: Bei einer Lage zwischen den Bushaltestellen würden haltende Busse die Sicht stark einschränken, beim Ausgang der Kirche sind die Sichtverhältnisse ungenügend und bei einer Lage weiter nördlich wären Konflikte mit den Parkplätzen beim Bankgebäude denkbar. Als einzig sinnvoller Standort eines Fussgängerstreifens (FGS) bietet sich der Platz gegenüber der Bank an (die Bepflanzung kann leicht zurückversetzt werden), da dort keine Autos ein- und ausfahren. Dies bedingt aber eine Verlängerung des westseitigen Trottoirs entlang der landwirtschaftlich genutzten Parzelle gegenüber der Bank. Da dies in jedem Fall mit Landerwerb verbunden ist, erscheint der Einbau einer Mittelinsel in diesem Bereich sinnvoll. Diese würde auch als Einfahrtsbremse dienen (siehe Skizze).

FGS gegenüber Bepflanzung Bank,  
Mittelinsel als Einfahrtsbremse,  
Trottoir weiterziehen bis nächste  
Liegenschaft

Bezeichnung	VA	Schwachstelle	Handlungsbedarf
Querung Luzernstrasse im Gebiet Margisbüel	VF	Keine Querungshilfe, hohe Geschwindigkeiten	Signalisation prüfen
Querung Luzernstrasse nord-östlich der Kirche	F	Keine Querungshilfe	Prüfung eines geeigneten Standortes für FGS mit Mittelinsel
Einmündung Gewerbestrasse	V	Direkte Einfahrt in Radweg nicht möglich, Sichtverhältnisse sehr ungünstig	Allenfalls Markierung eines «roten Teppichs» überprüfen
Querung Gallishofstrasse beim Volg	F	Keine Querungshilfe, Sicht nicht ideal	Verbesserung der Sicht durch Zurückschneiden Hecke, Prüfen Streckensignalisation 30 km/h

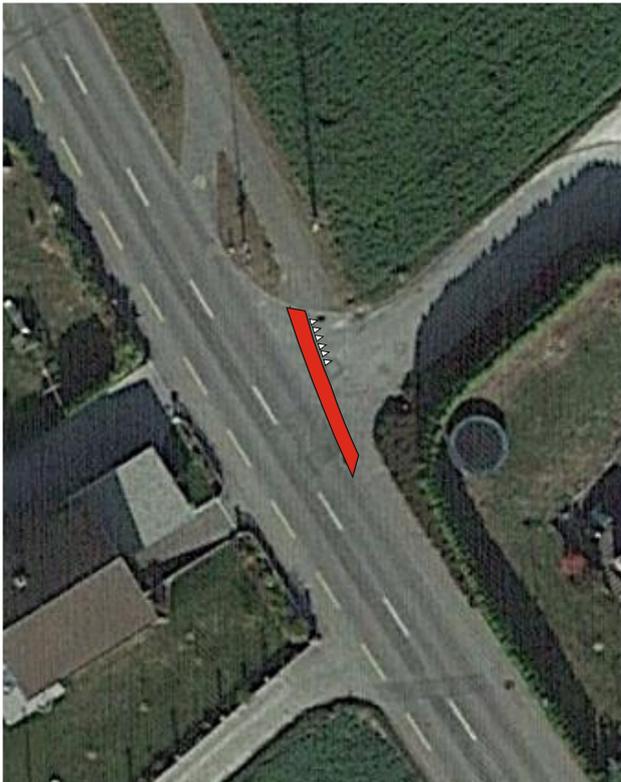
Ein weiteres Problem stellt die Einmündung der Gewerbestrasse dar: Velofahrende Richtung Etziken sollten theoretisch bis zur separaten Einfahrt auf den gemeinsamen Fuss- und Radweg auf der Luzernstrasse bleiben. Dies entspricht aber nicht der Praxis: Die Velofahrenden benützen das Trottoir und fahren über die Einmündung der Gewerbestrasse direkt auf den Radweg. Die Sicht ist hier für Fahrzeuge aus der Gewerbestrasse wegen der hohen Hecke sehr beschränkt. Denkbar wäre eine Führung der Velofahrenden ab dem Trottoirrand direkt auf den Radweg (siehe Skizze), wenn der aus der Gewerbestrasse kommende Verkehr vor dieser Verbindung zum Anhalten gezwungen würde. Dies würde wiederum die Sicht für diesen Verkehr Richtung Südosten stark einschränken. Ob für diesen Verkehr ein zweimaliges Anhalten als akzeptabel erscheint – beim zweiten Anhalten würde er die Veloverbindung versperren – ist angesichts des zu erwartenden Verkehrs zu überprüfen.

«Roter Teppich» vor Einmündung  
Gewerbestrasse, Wartelinie  
vor dieser Markierung
