Bericht Nr. 1220119.1

Aeschi SO, Mehrzweckhalle

Gebäudecheck vor Umbau

Zollikofen, 28. Oktober 2020

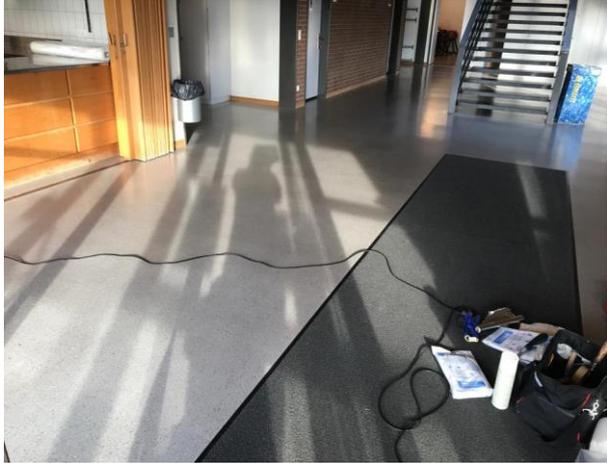
A01 BFK		Asbest
Asbest vorhanden:	<input type="checkbox"/> Ja <input checked="" type="checkbox"/> Nein <input type="checkbox"/> Verdacht	
Probe:	<input checked="" type="checkbox"/> Ja <input type="checkbox"/> Nein	
Gebäude:	Turnhalle

Stockwerk:	UG	
Raum:	Eingang	
Bauteil:	Bodenbelag	
Material:	Fliesenkleber	
Farbe:	hellgrau	
Bemerkungen:	schwimmend verlegt

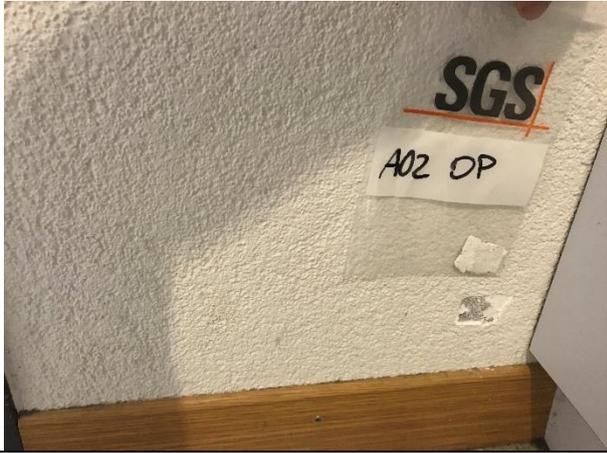
A02 DP		Asbest
Asbest vorhanden:	<input type="checkbox"/> Ja <input checked="" type="checkbox"/> Nein <input type="checkbox"/> Verdacht	
Probe:	<input checked="" type="checkbox"/> Ja <input type="checkbox"/> Nein	
Gebäude:	Turnhalle

Stockwerk:	UG	
Raum:	Gang	
Bauteil:	Wandbelag	
Material:	Deckputz	
Farbe:	weiss	
Bemerkungen:

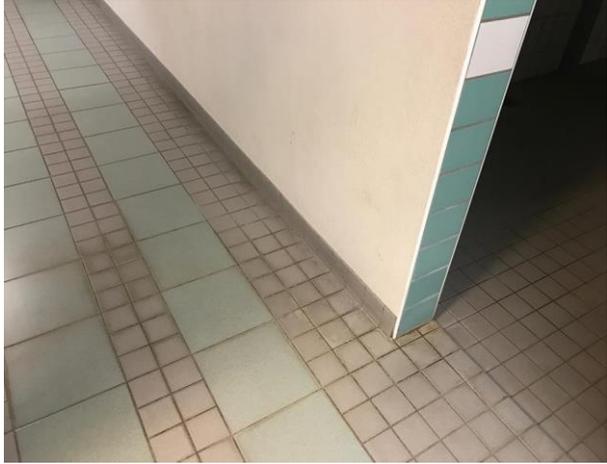
A03 SFK		Asbest
Asbest vorhanden:	<input type="checkbox"/> Ja <input checked="" type="checkbox"/> Nein <input type="checkbox"/> Verdacht	
Probe:	<input checked="" type="checkbox"/> Ja <input type="checkbox"/> Nein	
Gebäude:	Turnhalle

Stockwerk:	UG	
Raum:	Garderobe 1	
Bauteil:	Sockelleiste	
Material:	Fliesenkleber	
Farbe:	grau	
Bemerkungen:

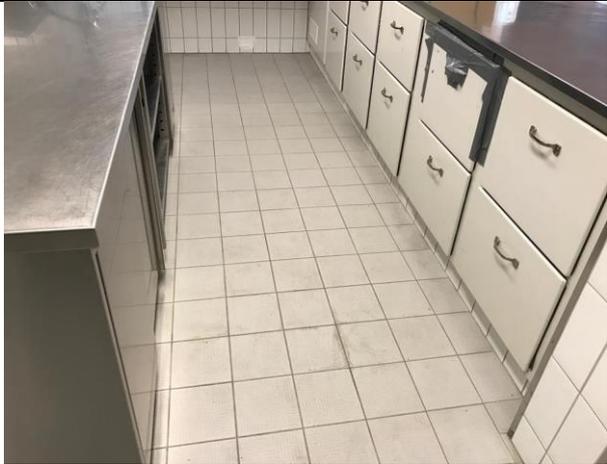
A04 BFK		Asbest
Asbest vorhanden:	<input type="checkbox"/> Ja <input checked="" type="checkbox"/> Nein <input type="checkbox"/> Verdacht	
Probe:	<input checked="" type="checkbox"/> Ja <input type="checkbox"/> Nein	
Gebäude:	Turnhalle

Stockwerk:	UG	
Raum:	Küche	
Bauteil:	Bodenbelag	
Material:	Fliesenkleber	
Farbe:	hellgrau	
Bemerkungen:

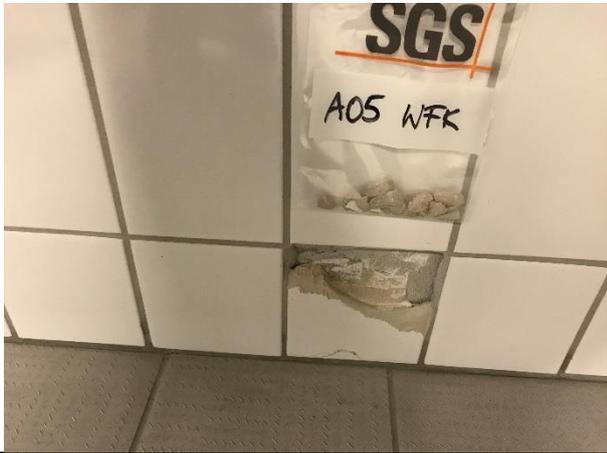
A05 WFK		Asbest
Asbest vorhanden:	<input type="checkbox"/> Ja <input checked="" type="checkbox"/> Nein <input type="checkbox"/> Verdacht	
Probe:	<input checked="" type="checkbox"/> Ja <input type="checkbox"/> Nein	
Gebäude:	Turnhalle

Stockwerk:	UG	
Raum:	Küche	
Bauteil:	Wandbelag	
Material:	Fliesenkleber	
Farbe:	weiss	
Bemerkungen:

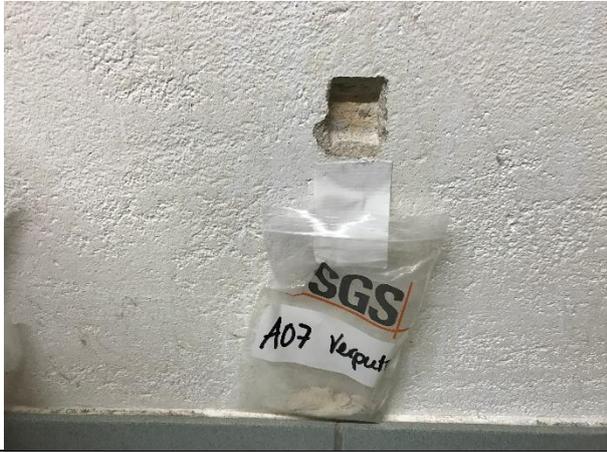
A07 Verputz		Asbest
Asbest vorhanden:	<input type="checkbox"/> Ja <input checked="" type="checkbox"/> Nein <input type="checkbox"/> Verdacht	
Probe:	<input checked="" type="checkbox"/> Ja <input type="checkbox"/> Nein	
Gebäude:	Turnhalle

Stockwerk:	UG	
Raum:	Hauswart	
Bauteil:	Wandbelag	
Material:	Verputz	
Farbe:	dunkelgrau	
Bemerkungen:

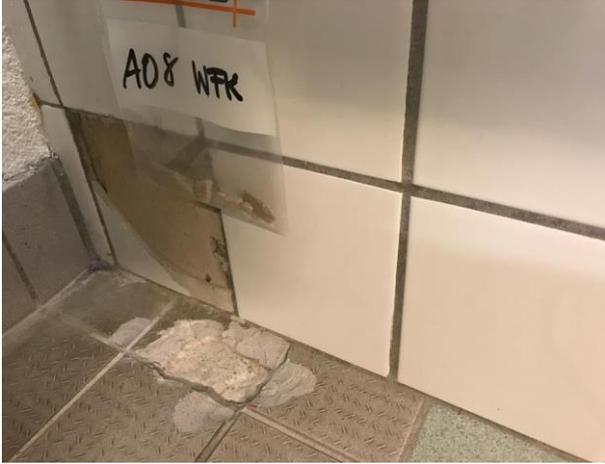
A08 WFK		Asbest
Asbest vorhanden:	<input type="checkbox"/> Ja <input checked="" type="checkbox"/> Nein <input type="checkbox"/> Verdacht	
Probe:	<input checked="" type="checkbox"/> Ja <input type="checkbox"/> Nein	
Gebäude:	Turnhalle

Stockwerk:	UG	
Raum:	Dusche	
Bauteil:	Wandbelag	
Material:	Fliesenkleber	
Farbe:	weiss	
Bemerkungen:

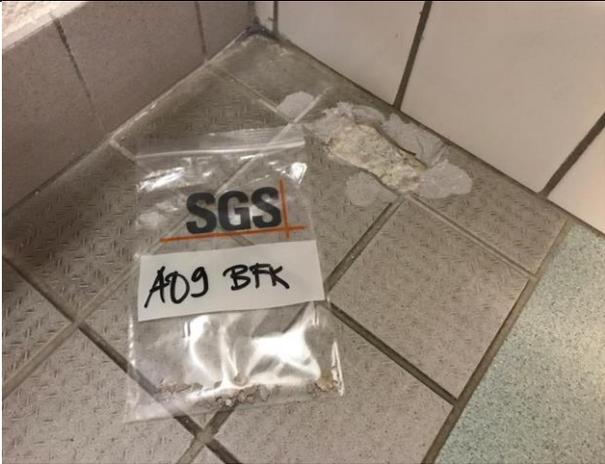
A09 BFK		Asbest
Asbest vorhanden:	<input type="checkbox"/> Ja <input checked="" type="checkbox"/> Nein <input type="checkbox"/> Verdacht	
Probe:	<input checked="" type="checkbox"/> Ja <input type="checkbox"/> Nein	
Gebäude:	Turnhalle

Stockwerk:	UG	
Raum:	Dusche	
Bauteil:	Bodenbelag	
Material:	Fliesenkleber	
Farbe:	grün	
Bemerkungen:

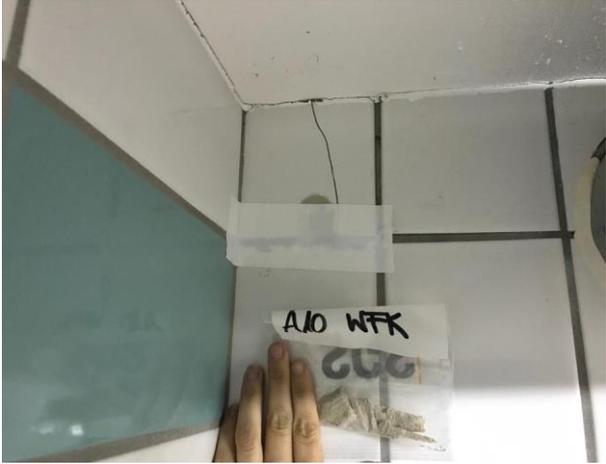
A10 WFK		Asbest
Asbest vorhanden:	<input type="checkbox"/> Ja <input checked="" type="checkbox"/> Nein <input type="checkbox"/> Verdacht	
Probe:	<input checked="" type="checkbox"/> Ja <input type="checkbox"/> Nein	
Gebäude:	Turnhalle

Stockwerk:	UG	
Raum:	Dusche	
Bauteil:	Wandbelag	
Material:	Fliesenkleber	
Farbe:	weiss	
Bemerkungen:

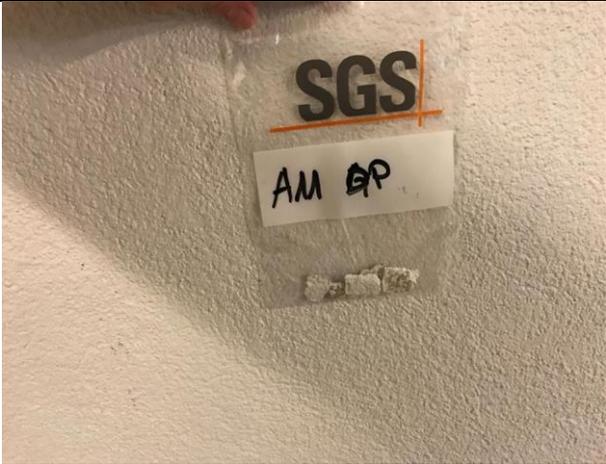
A11 DP		Asbest
Asbest vorhanden:	<input type="checkbox"/> Ja <input checked="" type="checkbox"/> Nein <input type="checkbox"/> Verdacht	
Probe:	<input checked="" type="checkbox"/> Ja <input type="checkbox"/> Nein	
Gebäude:	Turnhalle

Stockwerk:	UG	
Raum:	Garderobe	
Bauteil:	Wandbelag	
Material:	Deckputz	
Farbe:	weiss	
Bemerkungen:

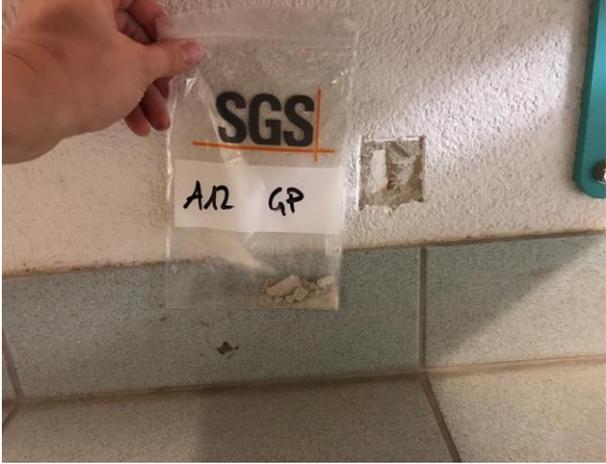
A12 GP		Asbest
Asbest vorhanden:	<input type="checkbox"/> Ja <input checked="" type="checkbox"/> Nein <input type="checkbox"/> Verdacht	
Probe:	<input checked="" type="checkbox"/> Ja <input type="checkbox"/> Nein	
Gebäude:	Turnhalle

Stockwerk:	UG	
Raum:	Garderobe	
Bauteil:	Wandbelag	
Material:	Grundputz	
Farbe:	hellgrau	
Bemerkungen:

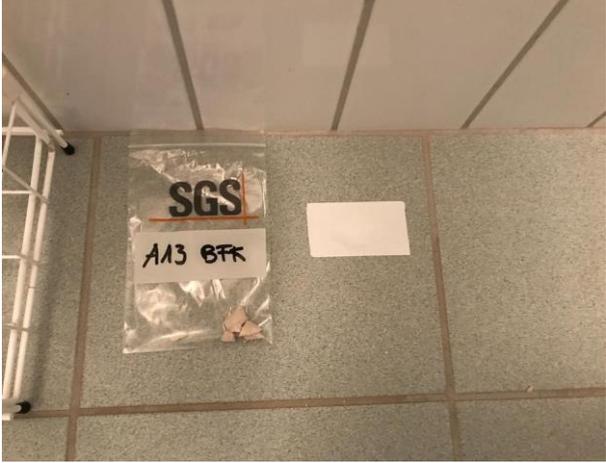
A13 BFK		Asbest
Asbest vorhanden:	<input type="checkbox"/> Ja <input checked="" type="checkbox"/> Nein <input type="checkbox"/> Verdacht	
Probe:	<input checked="" type="checkbox"/> Ja <input type="checkbox"/> Nein	
Gebäude:	Turnhalle

Stockwerk:	UG	
Raum:	WC	
Bauteil:	Bodenbelag	
Material:	Fliesenkleber	
Farbe:	grün	
Bemerkungen:

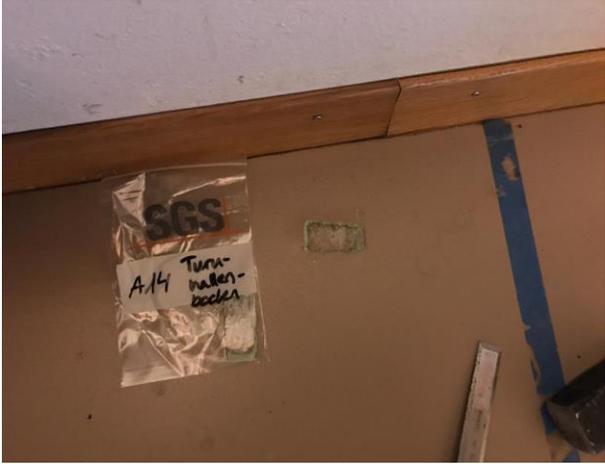
A14 Bodenbelag		Asbest
Asbest vorhanden:	<input type="checkbox"/> Ja <input checked="" type="checkbox"/> Nein <input type="checkbox"/> Verdacht	
Probe:	<input checked="" type="checkbox"/> Ja <input type="checkbox"/> Nein	
Gebäude:	Turnhalle

Stockwerk:	UG	
Raum:	Geräte	
Bauteil:	Bodenbelag	
Material:	Kleber Bodenbelag	
Farbe:		
Bemerkungen:

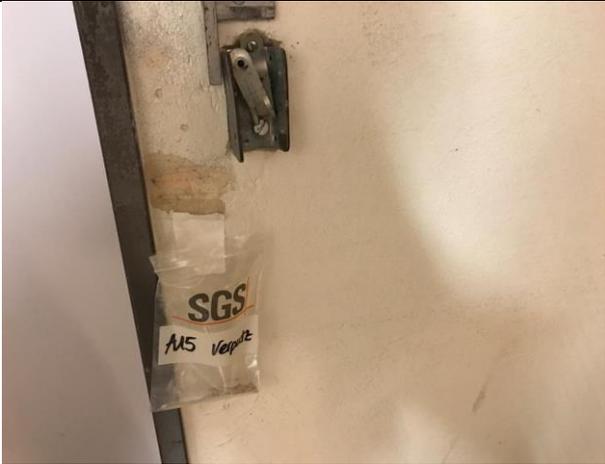
A15 Verputz		Asbest
Asbest vorhanden:	<input type="checkbox"/> Ja <input checked="" type="checkbox"/> Nein <input type="checkbox"/> Verdacht	
Probe:	<input checked="" type="checkbox"/> Ja <input type="checkbox"/> Nein	
Gebäude:	Turnhalle

Stockwerk:	UG	
Raum:	Geräte	
Bauteil:	Wandbelag	
Material:	Verputz	
Farbe:		
Bemerkungen:

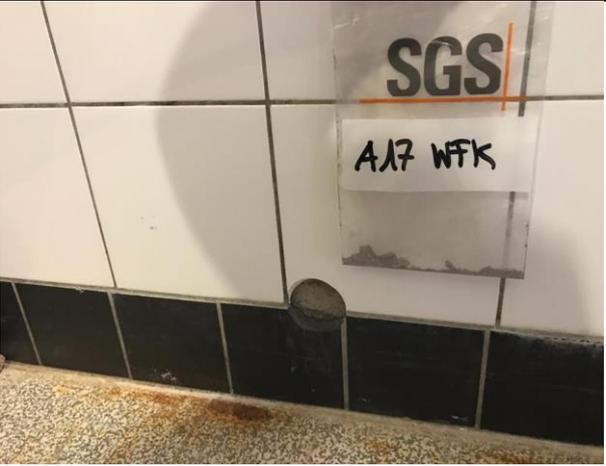
A17 WFK		Asbest	
Asbest vorhanden:	<input type="checkbox"/> Ja <input checked="" type="checkbox"/> Nein <input type="checkbox"/> Verdacht		
Probe:	<input checked="" type="checkbox"/> Ja <input type="checkbox"/> Nein		
Gebäude:	Turnhalle

Stockwerk:	UG		
Raum:	WC		
Bauteil:	Wandbelag		
Material:	Fliesenkleber		
Farbe:			
Bemerkungen:

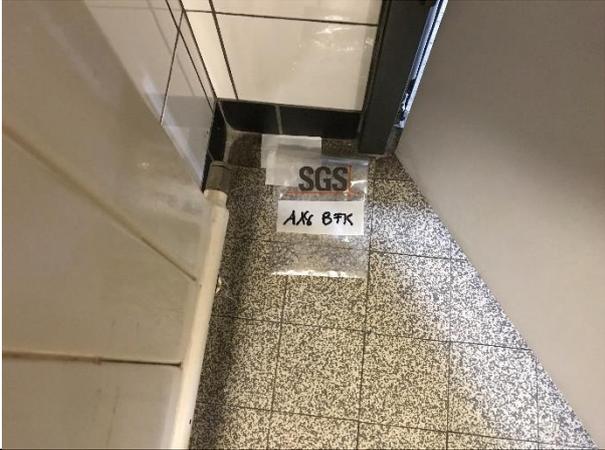
A18 BFK		Asbest
Asbest vorhanden:	<input type="checkbox"/> Ja <input checked="" type="checkbox"/> Nein <input type="checkbox"/> Verdacht	
Probe:	<input checked="" type="checkbox"/> Ja <input type="checkbox"/> Nein	
Gebäude:	Turnhalle

Stockwerk:	UG	
Raum:	WC	
Bauteil:	Bodenbelag	
Material:	Fliesenkleber	
Farbe:	grau	
Bemerkungen:

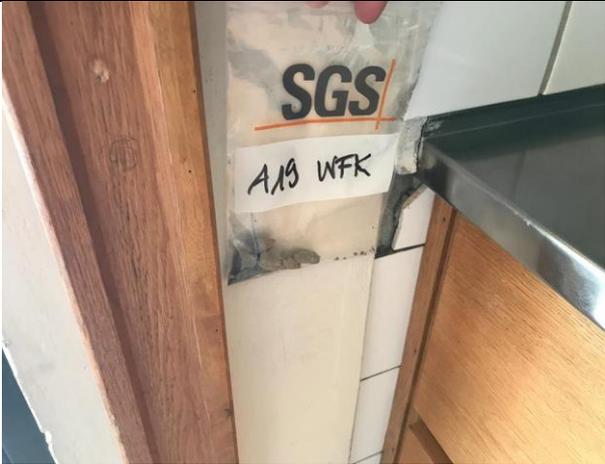
A19 WFK		Asbest
Asbest vorhanden:	<input type="checkbox"/> Ja <input checked="" type="checkbox"/> Nein <input type="checkbox"/> Verdacht	
Probe:	<input checked="" type="checkbox"/> Ja <input type="checkbox"/> Nein	
Gebäude:	Turnhalle

Stockwerk:	UG	
Raum:	Küche	
Bauteil:	Wandbelag	
Material:	Fliesenkleber	
Farbe:	weiss	
Bemerkungen:

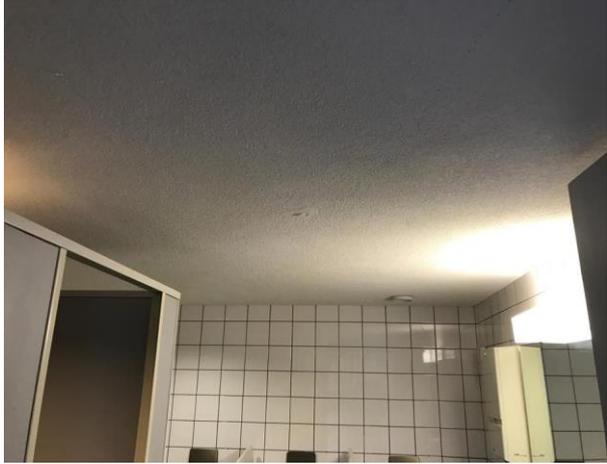
A20 Deckenputz		Asbest	
Asbest vorhanden:	<input type="checkbox"/> Ja <input checked="" type="checkbox"/> Nein <input type="checkbox"/> Verdacht		
Probe:	<input checked="" type="checkbox"/> Ja <input type="checkbox"/> Nein		
Gebäude:	Turnhalle

Stockwerk:	UG		
Raum:	WC		
Bauteil:	Deckenbelag		
Material:	Verputz		
Farbe:	weiss		
Bemerkungen:

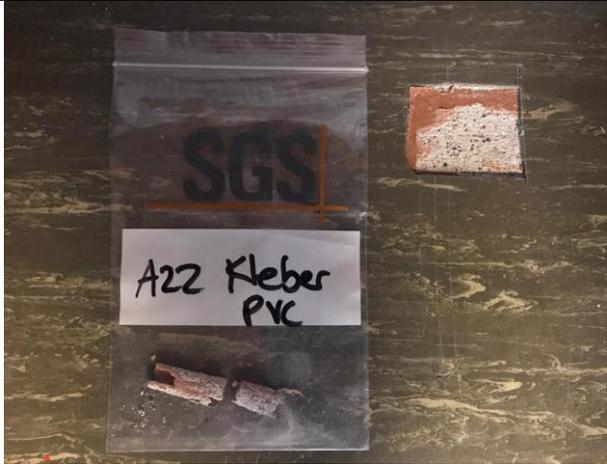
A22 Kleber PVC		Asbest
Asbest vorhanden:	<input type="checkbox"/> Ja <input checked="" type="checkbox"/> Nein <input type="checkbox"/> Verdacht	
Probe:	<input checked="" type="checkbox"/> Ja <input type="checkbox"/> Nein	
Gebäude:	Turnhalle

Stockwerk:	EG	
Raum:	Lehrerraum	
Bauteil:	Bodenbelag	
Material:	Kleber Bodenbelag	
Farbe:	grün	
Bemerkungen:

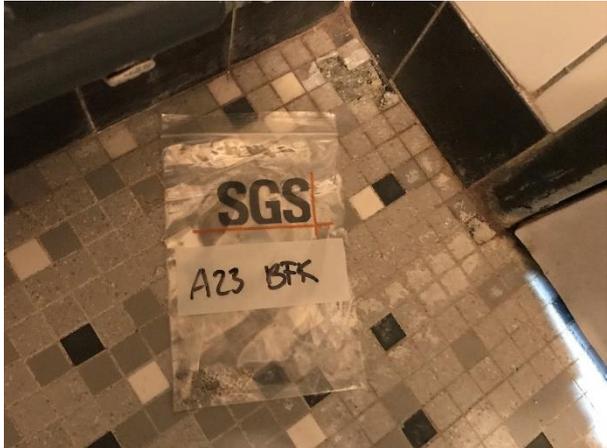
A23 BFK		Asbest
Asbest vorhanden:	<input type="checkbox"/> Ja <input checked="" type="checkbox"/> Nein <input type="checkbox"/> Verdacht	
Probe:	<input checked="" type="checkbox"/> Ja <input type="checkbox"/> Nein	
Gebäude:	Turnhalle

Stockwerk:	EG	
Raum:	Dusche	
Bauteil:	Bodenbelag	
Material:	Fliesenkleber	
Farbe:	grau	
Bemerkungen:

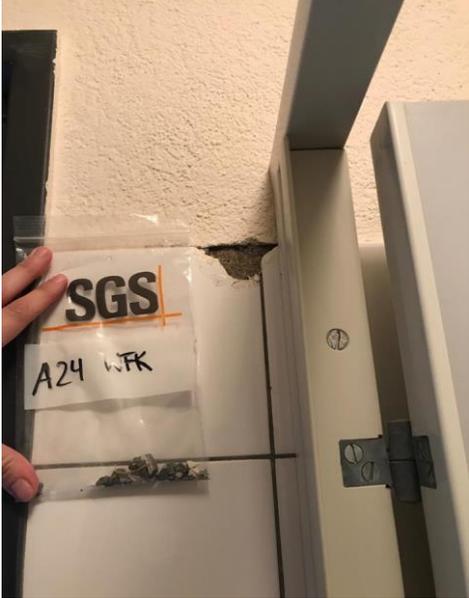
A24 WFK		Asbest
Asbest vorhanden:		
Probe:	<input checked="" type="checkbox"/> Ja <input type="checkbox"/> Nein	Bindung: <input checked="" type="checkbox"/> Fest gebunden <input type="checkbox"/> Schwach gebunden
Dringlichkeitsstufe:		
Massnahmen:		
Gebäude:	Turnhalle

Stockwerk:	EG	
Raum:	Dusche	
Bauteil:	Wandbelag	
Material:	Fliesenkleber	
Farbe:	weiss	
Bemerkungen:

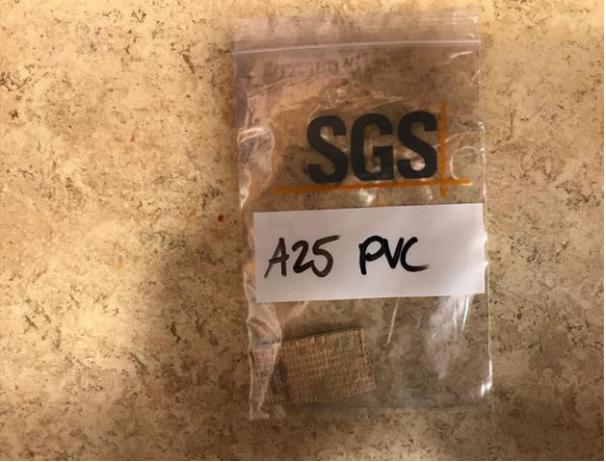
A25 PVC		Asbest
Asbest vorhanden:		
<input type="checkbox"/> Ja <input checked="" type="checkbox"/> Nein <input type="checkbox"/> Verdacht		
Probe:		
<input checked="" type="checkbox"/> Ja <input type="checkbox"/> Nein		
Gebäude:	Turnhalle

Stockwerk:	EG	
Raum:	Kindergarten	
Bauteil:	Bodenbelag	
Material:	Linoleum	
Farbe:	braun	
Bemerkungen:

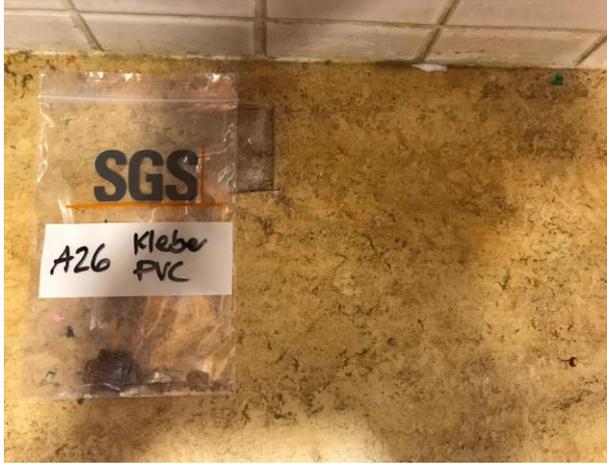
A26 Kleber Linoleum		Asbest
Asbest vorhanden:	<input type="checkbox"/> Ja <input checked="" type="checkbox"/> Nein <input type="checkbox"/> Verdacht	
Probe:	<input checked="" type="checkbox"/> Ja <input type="checkbox"/> Nein	
Gebäude:	Turnhalle

Stockwerk:	EG	
Raum:	Kindergarten	
Bauteil:	Bodenbelag	
Material:	Kleber Bodenbelag	
Farbe:	braun	
Bemerkungen:

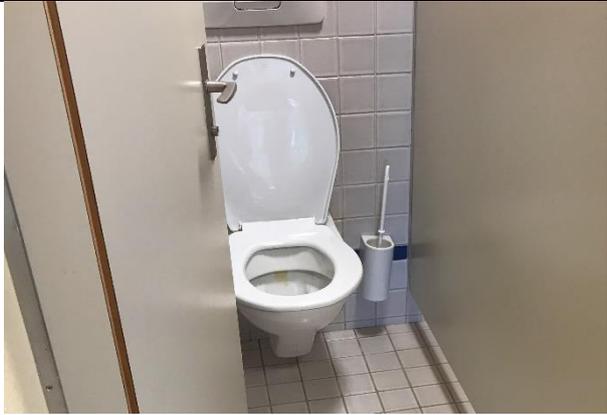
A27 WFK		Asbest
Asbest vorhanden:	<input type="checkbox"/> Ja <input checked="" type="checkbox"/> Nein <input type="checkbox"/> Verdacht	
Probe:	<input checked="" type="checkbox"/> Ja <input type="checkbox"/> Nein	
Gebäude:	Turnhalle

Stockwerk:	EG	
Raum:	WC	
Bauteil:	Wandbelag	
Material:	Fliesenkleber	
Farbe:	weiss	
Bemerkungen:

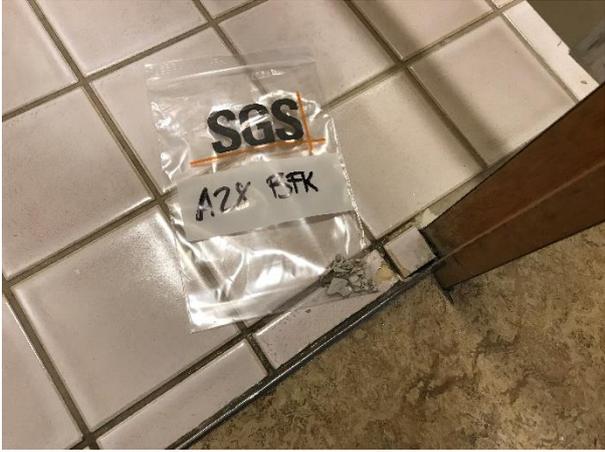
A28 BFK		Asbest
Asbest vorhanden:	<input type="checkbox"/> Ja <input checked="" type="checkbox"/> Nein <input type="checkbox"/> Verdacht	
Probe:	<input checked="" type="checkbox"/> Ja <input type="checkbox"/> Nein	
Gebäude:	Turnhalle

Stockwerk:	EG	
Raum:	WC	
Bauteil:	Bodenbelag	
Material:	Fliesenkleber	
Farbe:	weiss	
Bemerkungen:

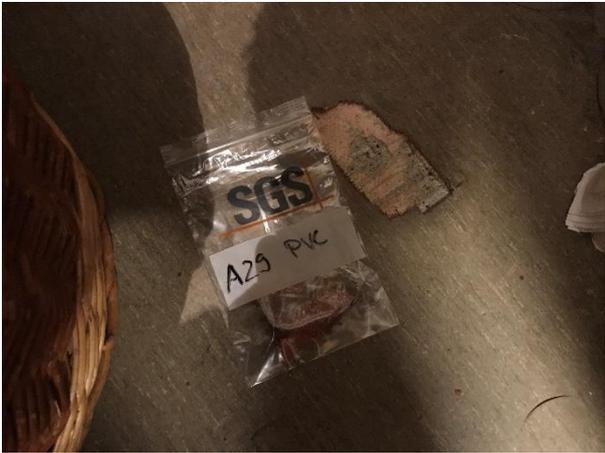
A29 Lino		Asbest
Asbest vorhanden:	<input type="checkbox"/> Ja <input checked="" type="checkbox"/> Nein <input type="checkbox"/> Verdacht	
Probe:	<input checked="" type="checkbox"/> Ja <input type="checkbox"/> Nein	
Gebäude:	Turnhalle

Stockwerk:	EG	
Raum:	Abstellraum	
Bauteil:	Bodenbelag	
Material:	Linoleum	
Farbe:	grau	
Bemerkungen:

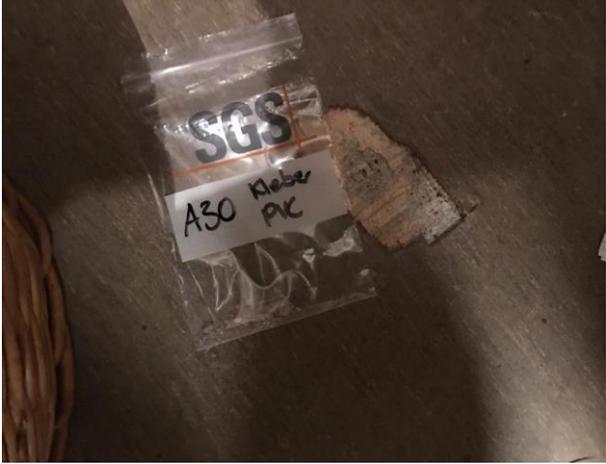
A30 Kleber Lino		Asbest
Asbest vorhanden:	<input type="checkbox"/> Ja <input checked="" type="checkbox"/> Nein <input type="checkbox"/> Verdacht	
Probe:	<input checked="" type="checkbox"/> Ja <input type="checkbox"/> Nein	
Gebäude:	Turnhalle

Stockwerk:	EG	
Raum:	Abstellraum	
Bauteil:	Bodenbelag	
Material:	Kleber Bodenbelag	
Farbe:		
Bemerkungen:	Kleber zu A29
